INWENTARYZACJA MOSTU ISTNIEJĄCEGO  
DO ROZBIÓRKI

OPIS: Przebudowa mostu N11001111 w m. Sierpc wzdłuż drogi powiatowej nr 3709W ul. Wojciecha Krowczyńskiego w miejscowości Sierpc	STADIUM : PW
INWESTOR : Powiat sierpecki ul. Świątkowicza 2a 09-200 Sierpc	BRANŻA: MOSTOWA
INWENIERYSTKA : mgr inż. Tomasz Kowalczyk ul. Świątkowicza 2a 09-200 Sierpc	SKALA 1:50
INWENIERYSTKA : mgr inż. Tomasz Kowalczyk ul. Świątkowicza 2a 09-200 Sierpc	RYŚ. NR 1
INWENIERYSTKA : mgr inż. Tomasz Kowalczyk ul. Świątkowicza 2a 09-200 Sierpc	WARSZAWA, 11.2014r.

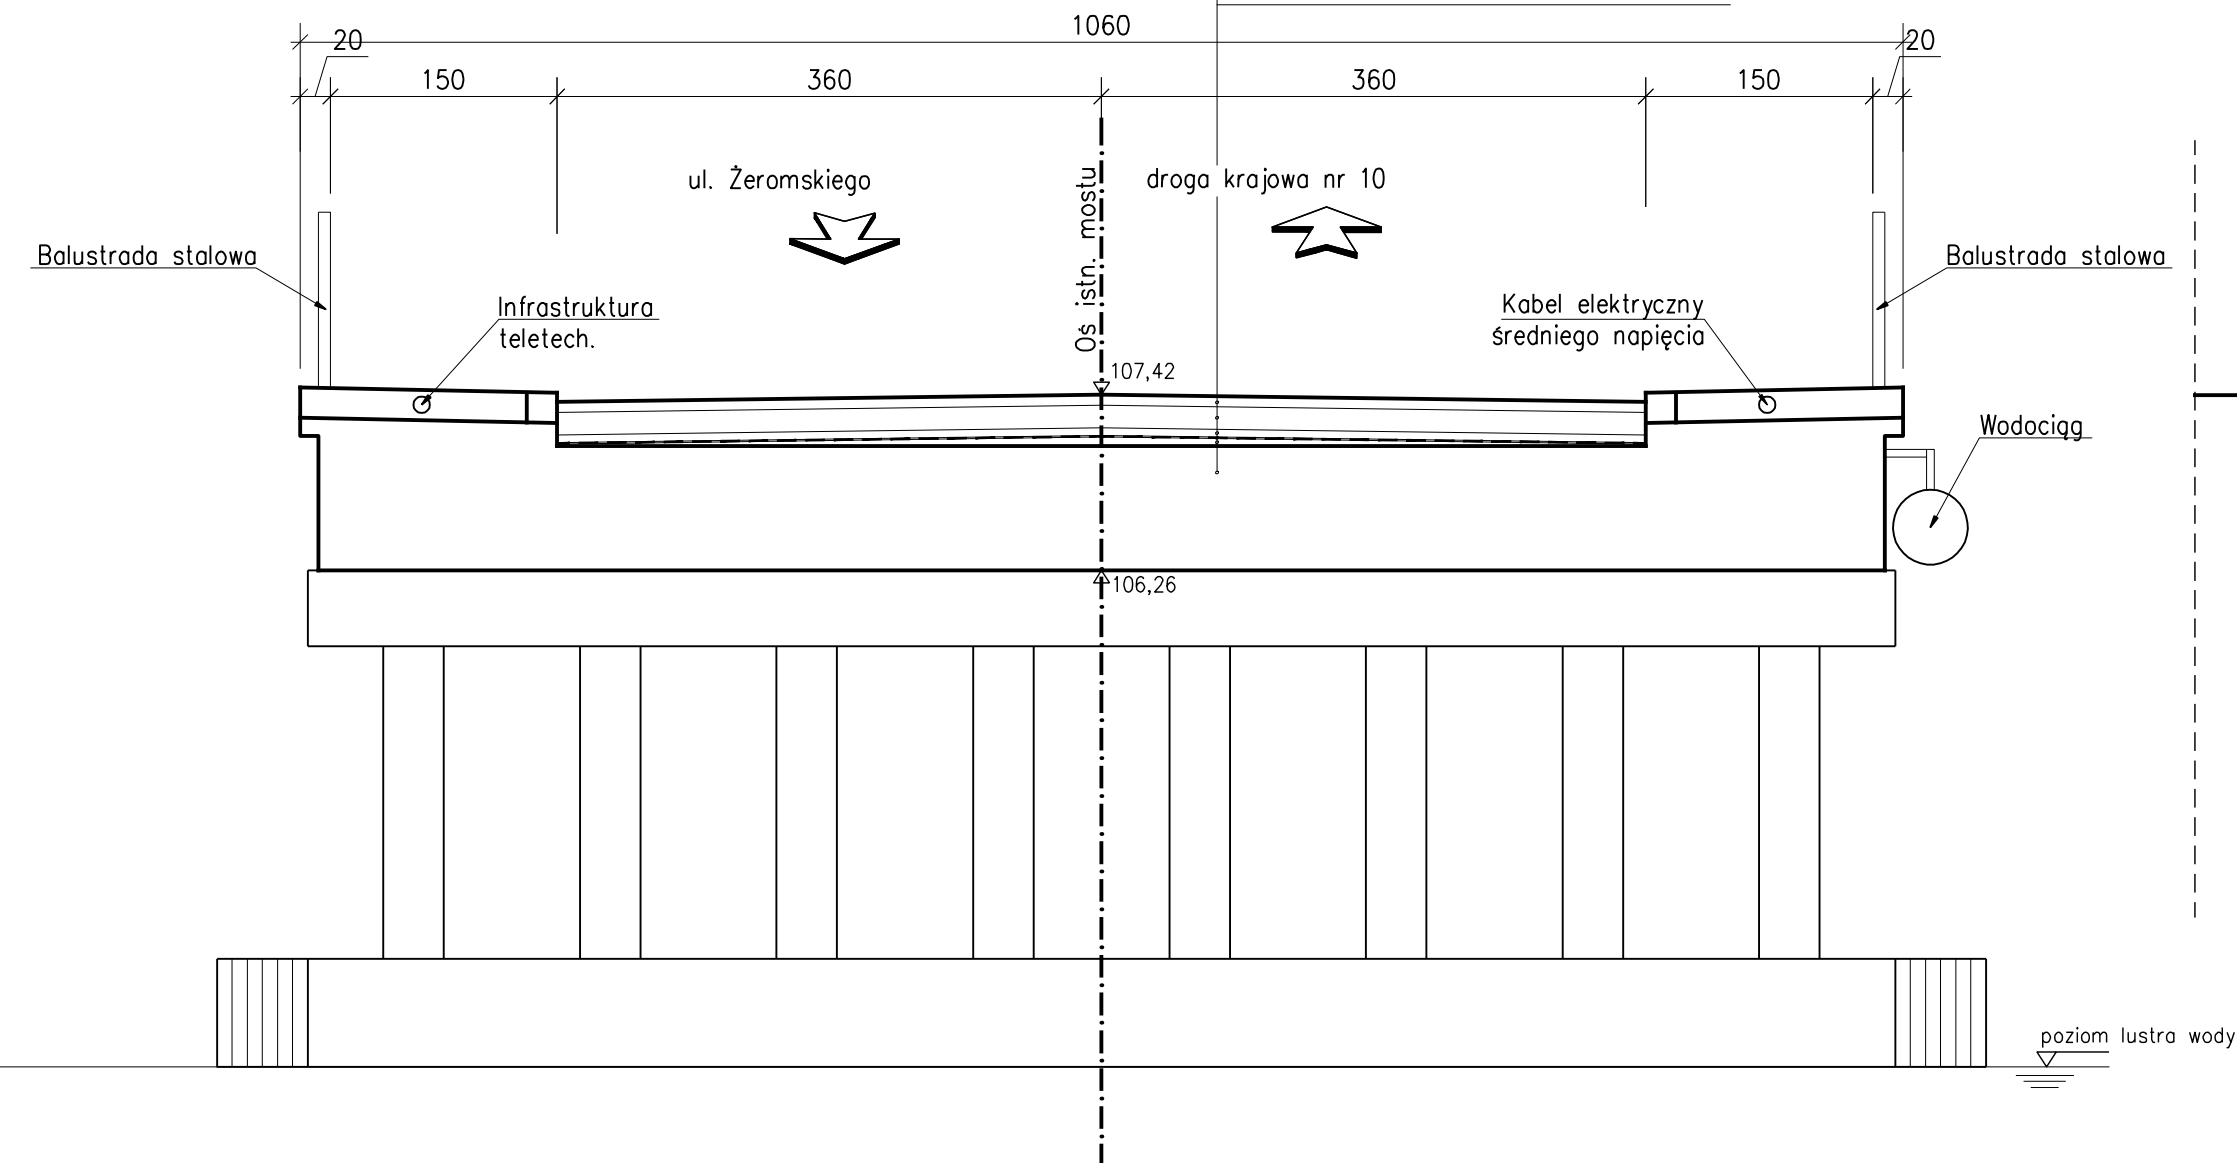
PRZEKRÓJ POPRZECZNY

istn. mostu  
z widokiem na podporę pośrednią  
1:50

Nawierzchnia z bet. asf.	7cm
Kostka kamienna	15cm
Podsypka piaskowa	5cm
Izolacja	1cm
Beton wrównawczy	7cm
Płyta żelbetowa	82cm

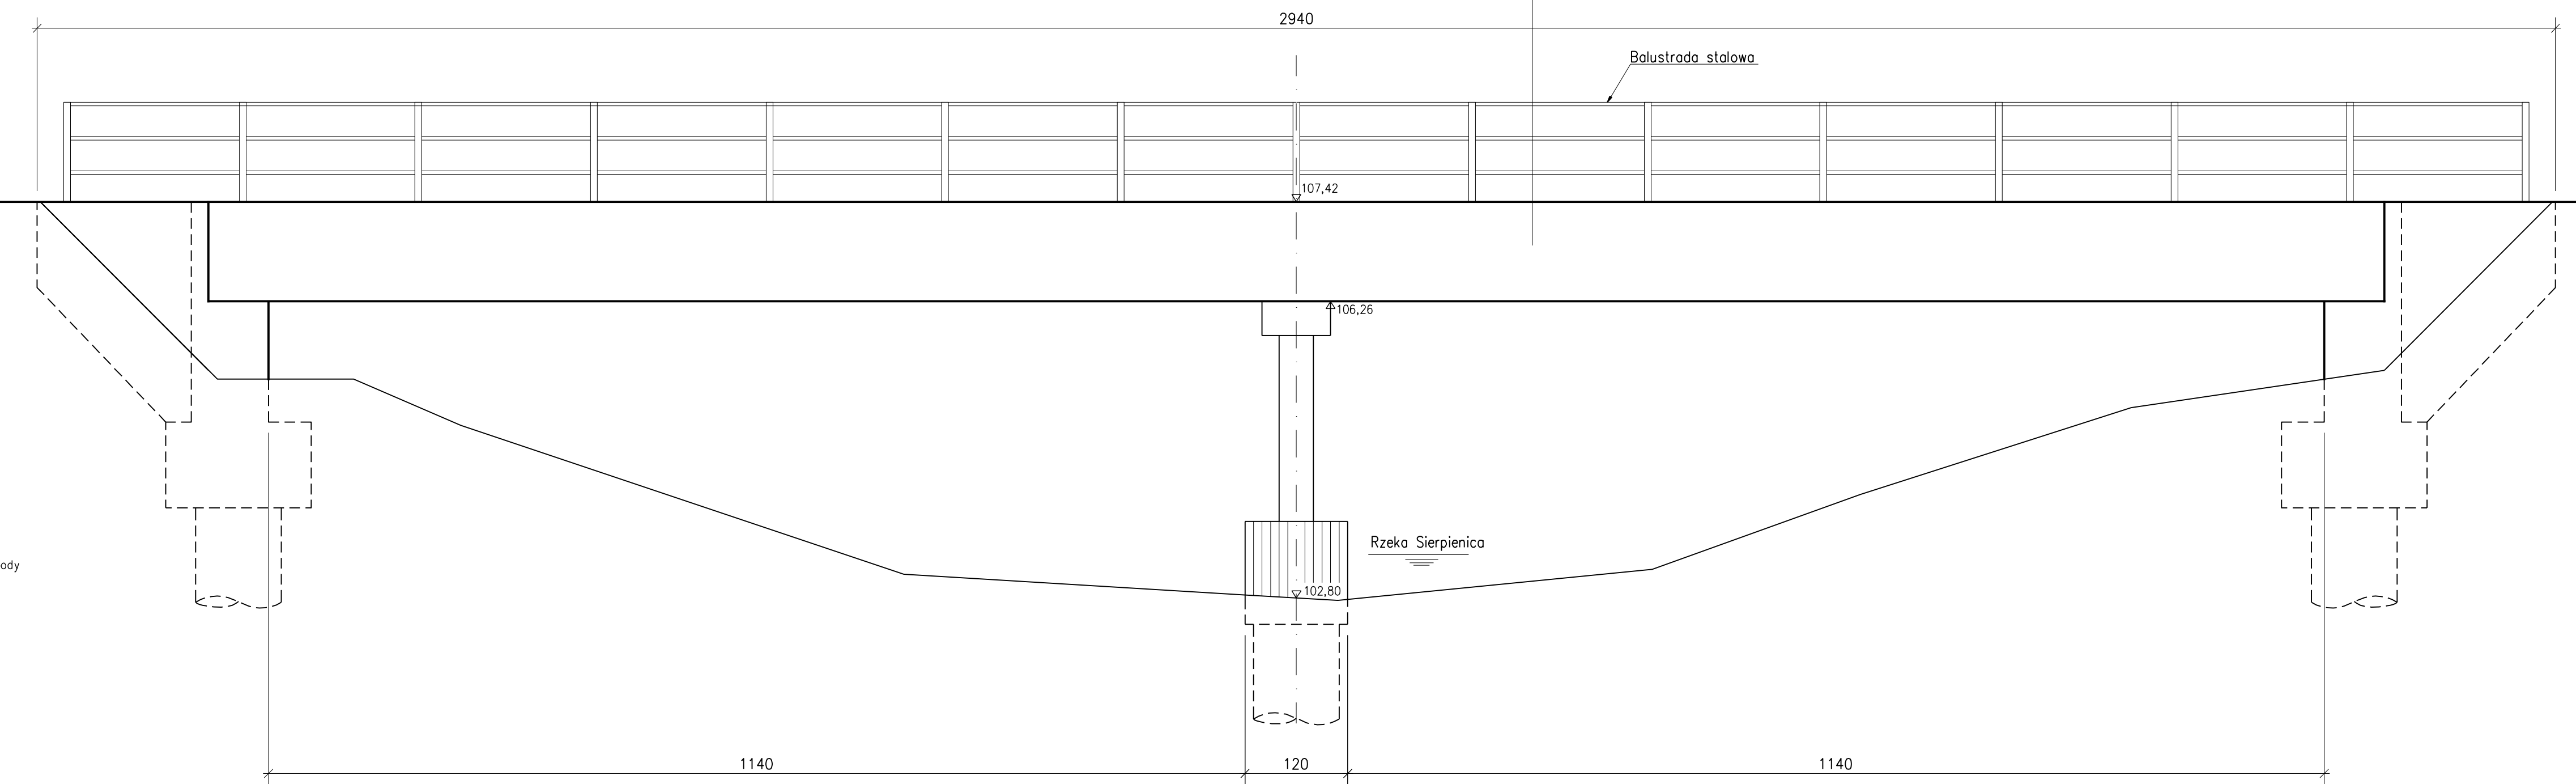
PRZEKRÓJ PODŁUŻNY  
istn. mostu

Nawierzchnia z bet. asf.	7cm
Kostka kamienna	15cm
Podsypka piaskowa	5cm
Izolacja	1cm
Beton wrównawczy	7cm
Płyta żelbetowa	82cm
